SUPERINTENDENCIA NW-RESIDENCIA SONORA

INFORME DE ESTUDIO GEOLOGICO-MINERO EN  
FUNDO MINERO \*TRINIDAD\*, SAN JAVIER SONORA

POR: ING. JUAN HERNANDEZ PEÑA

Hermosillo, Sonora, Julio de 1981.

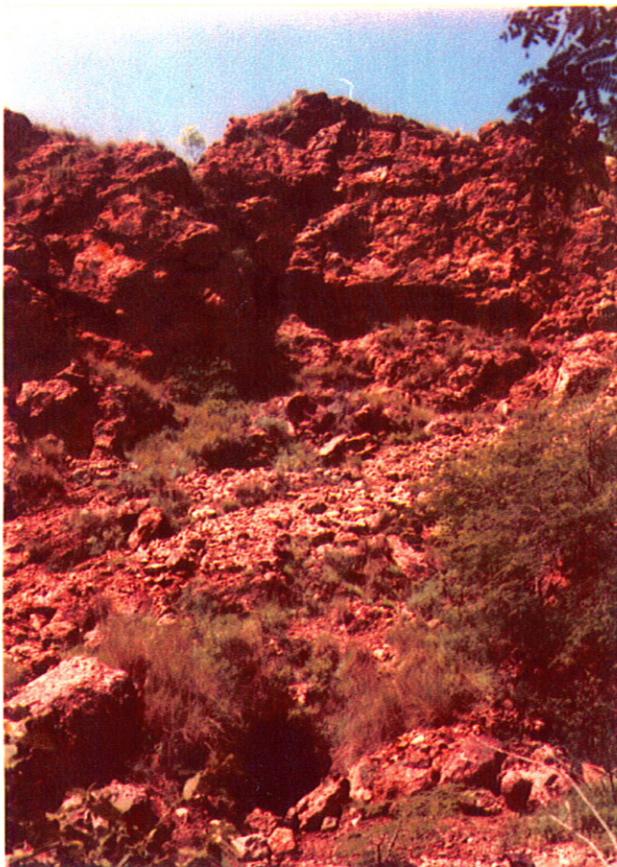
Foto 1.- Frente de acceso a  
Mina "Trinidad".

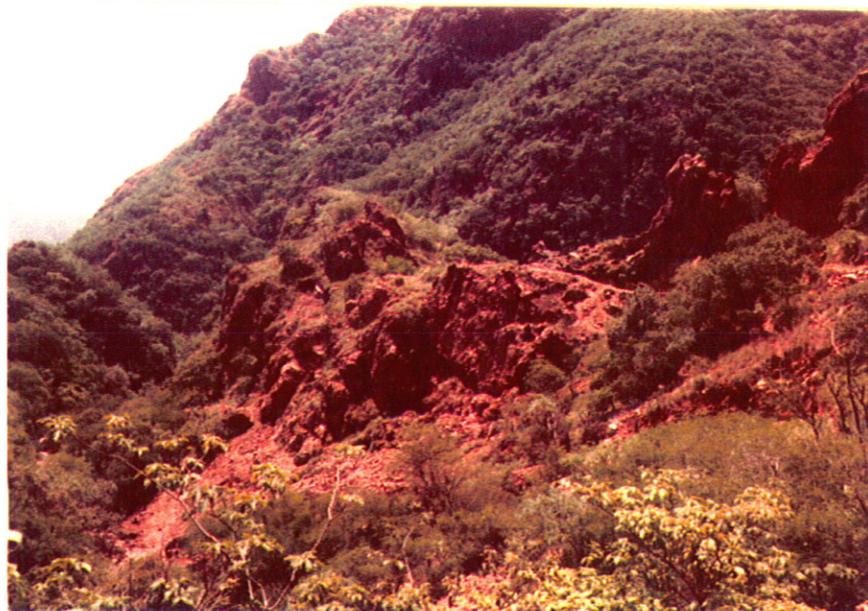
Foto 2.- Panorámica de cuerpo mineralizado limitado por dos  
Arroyos. Mina "Trinidad". Vista al Sur.

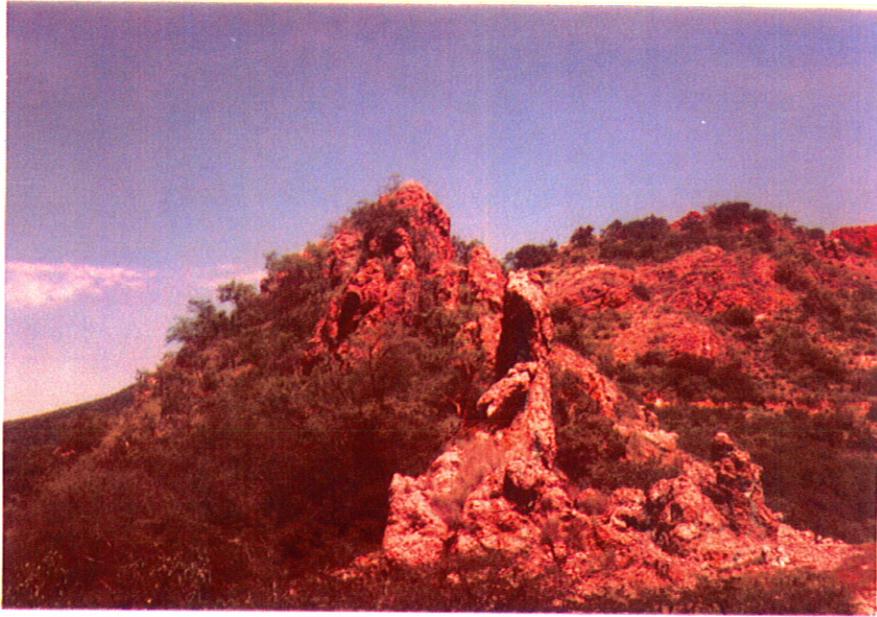
Foto 3.- Estructuras dominantes en Fundo Minero "Trinidad".  
Rumbo general  $N25^{\circ} W$ , concordante con alineación  
del cuerpo mineral. Vista al Norte.

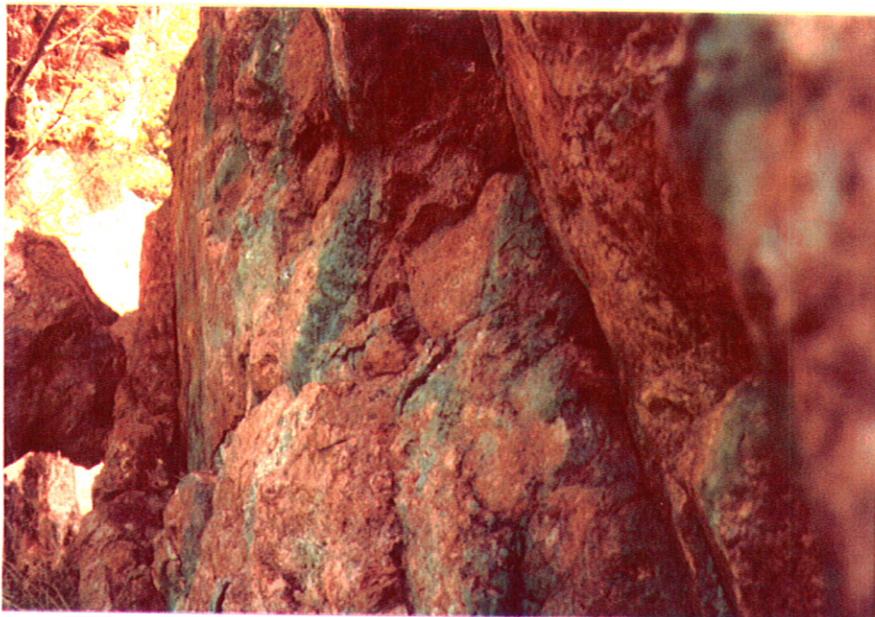
Foto 4.- Carbonatos de Cobre en fracturas sobre estructura  
mostrada en Foto 3.

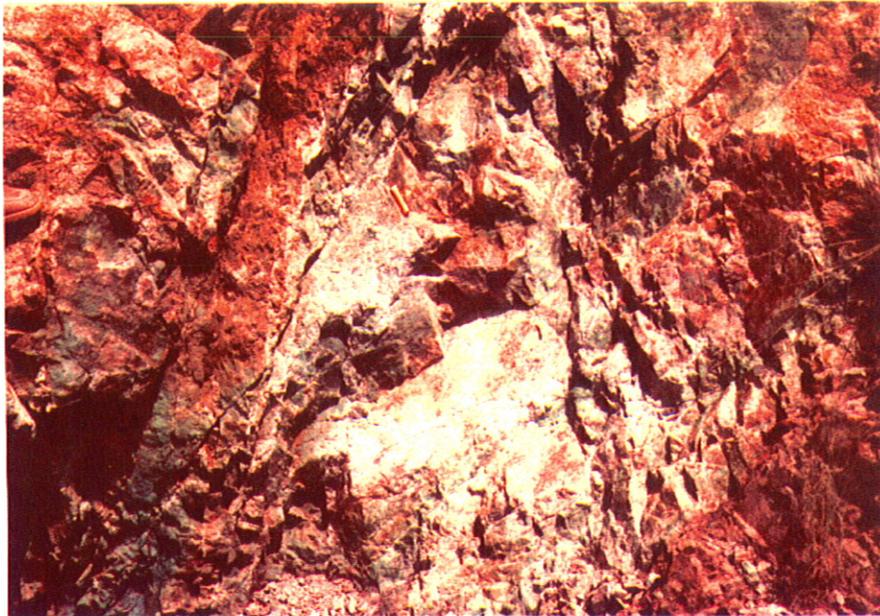
Foto 5.- Sistema de fracturamiento observado en superficie, conteniendo hematita especular.

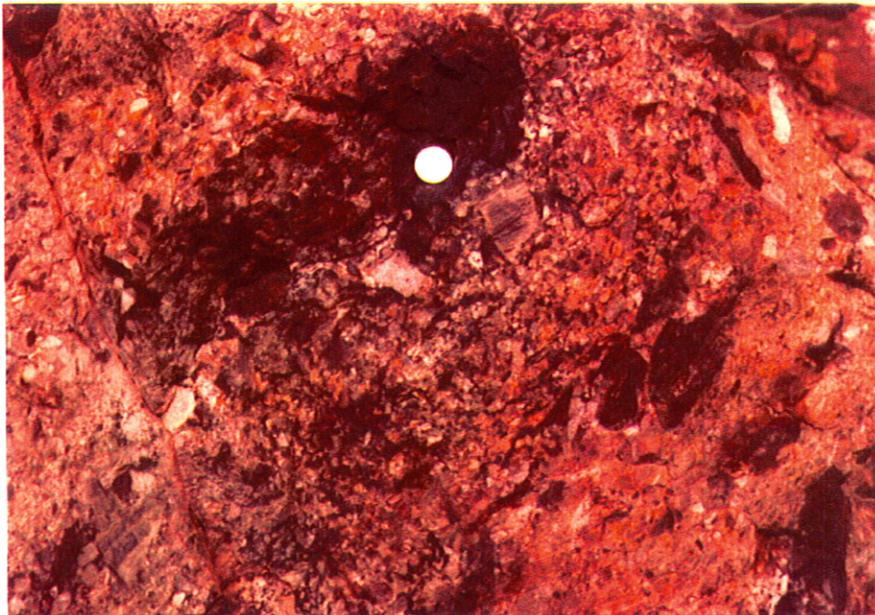
Foto 6.- Brecha "Trinidad" observada en Frente de Acceso. Obsérvese la gran cantidad de fragmentos de arenisca

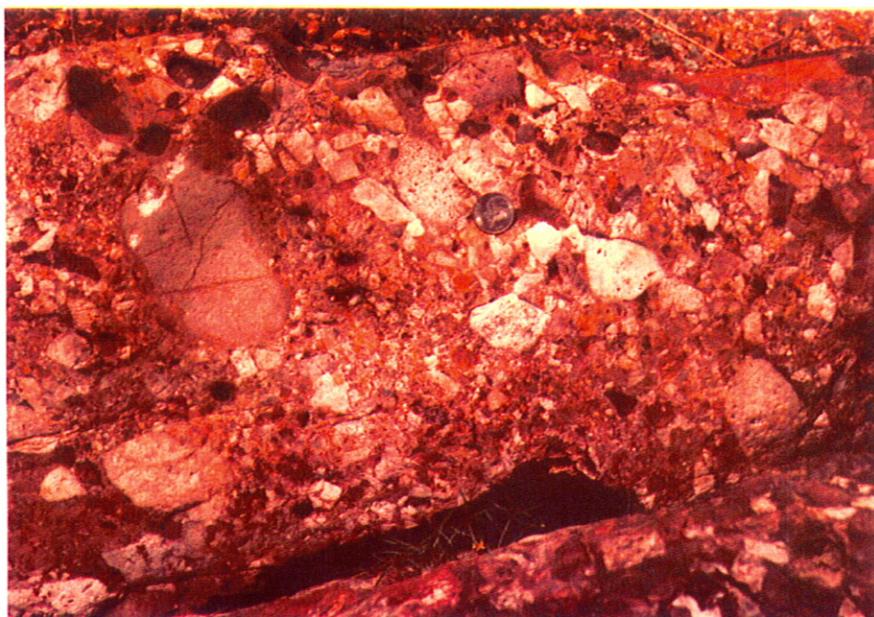
Foto 7.- Afloramiento de brecha "Trinidad" en Frente de Acceso. Los fragmentos son de arenisca y cuarcita principalmente en tamaños desde granos hasta bloques, con formas desde triangulares a semiredondas.

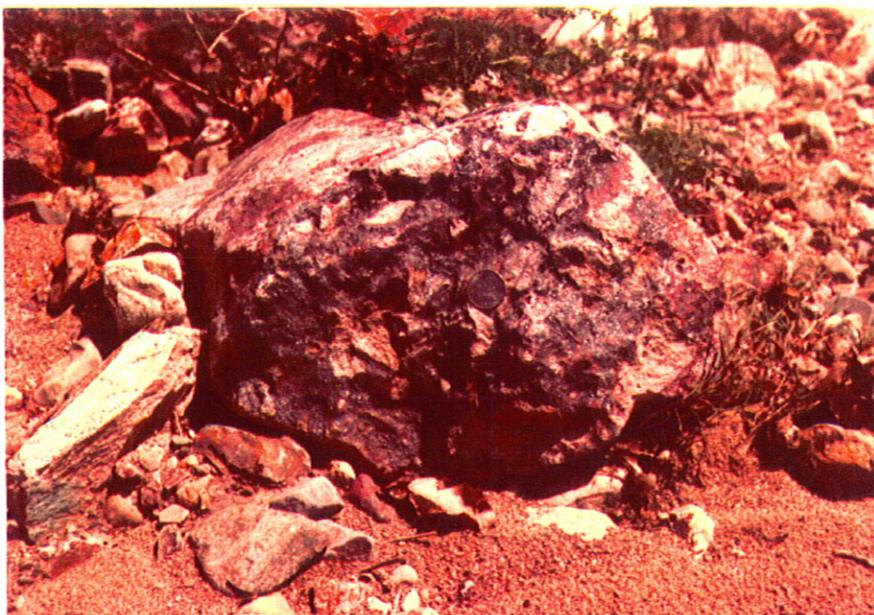
Foto 8.- Bloque rodado mostrando la brecha "Trinidad" conteniendo gran cantidad de hematita especular.

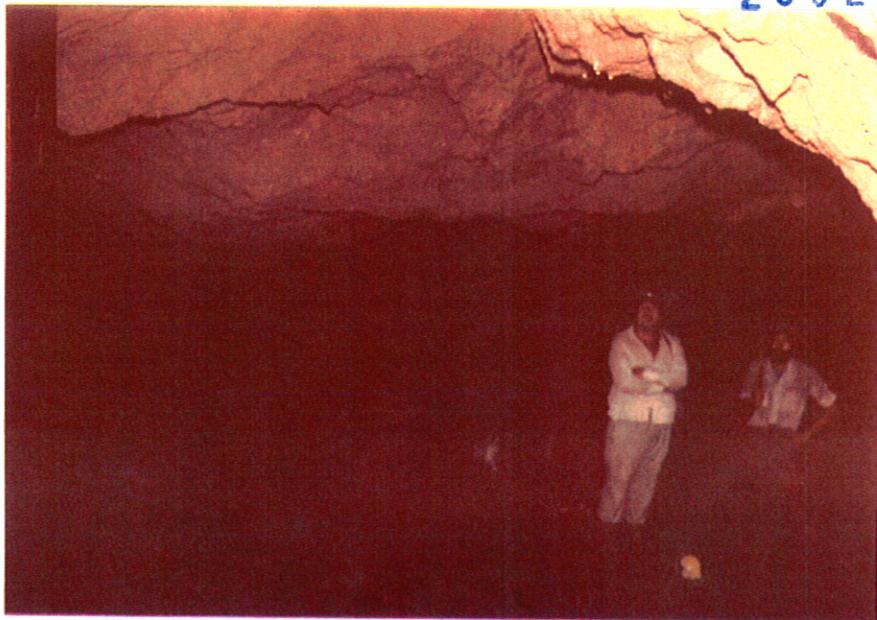
Foto 10.- Galería en la parte Central de Obra Minera "Trinidad".

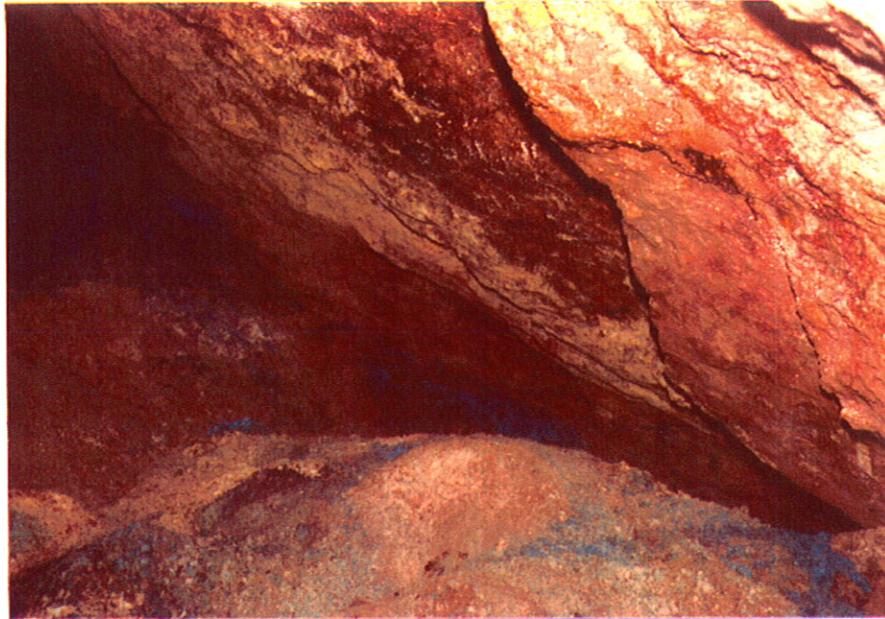
Foto 11.- Plano de fracturamiento de rumbo  $N71^{\circ}W$  con obra inclinada sobre buzamiento. Obsérvese cobre precipitado en forma de sulfato.

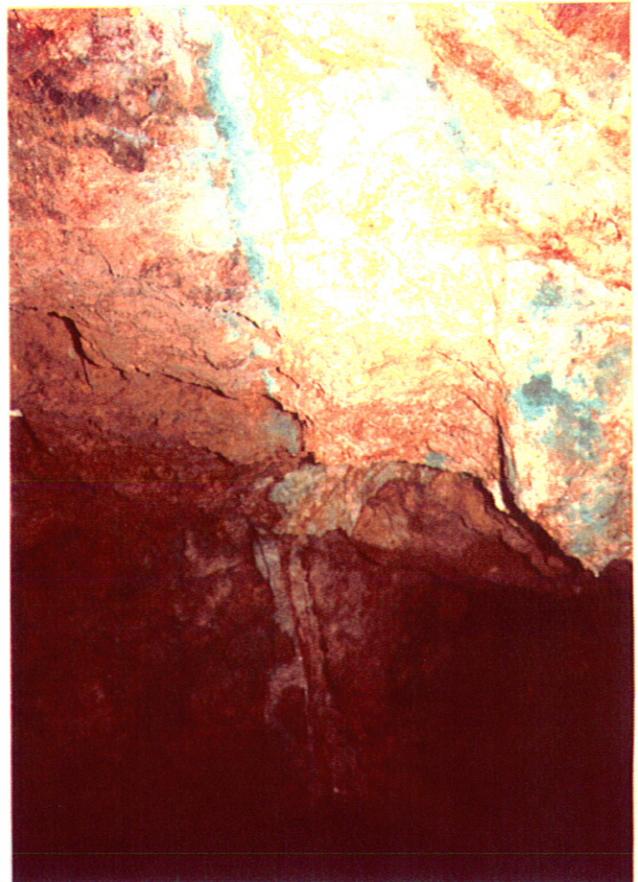
Foto 12.-  
Estructura rumbo E-W  
con zona arcillosa de  
30 cms. de espesor, ob-  
servada en techo sobre la  
parte Central de obra mi-  
nera "Trinidad". Esta es-  
tructura se encuentra mi-  
neralizada.

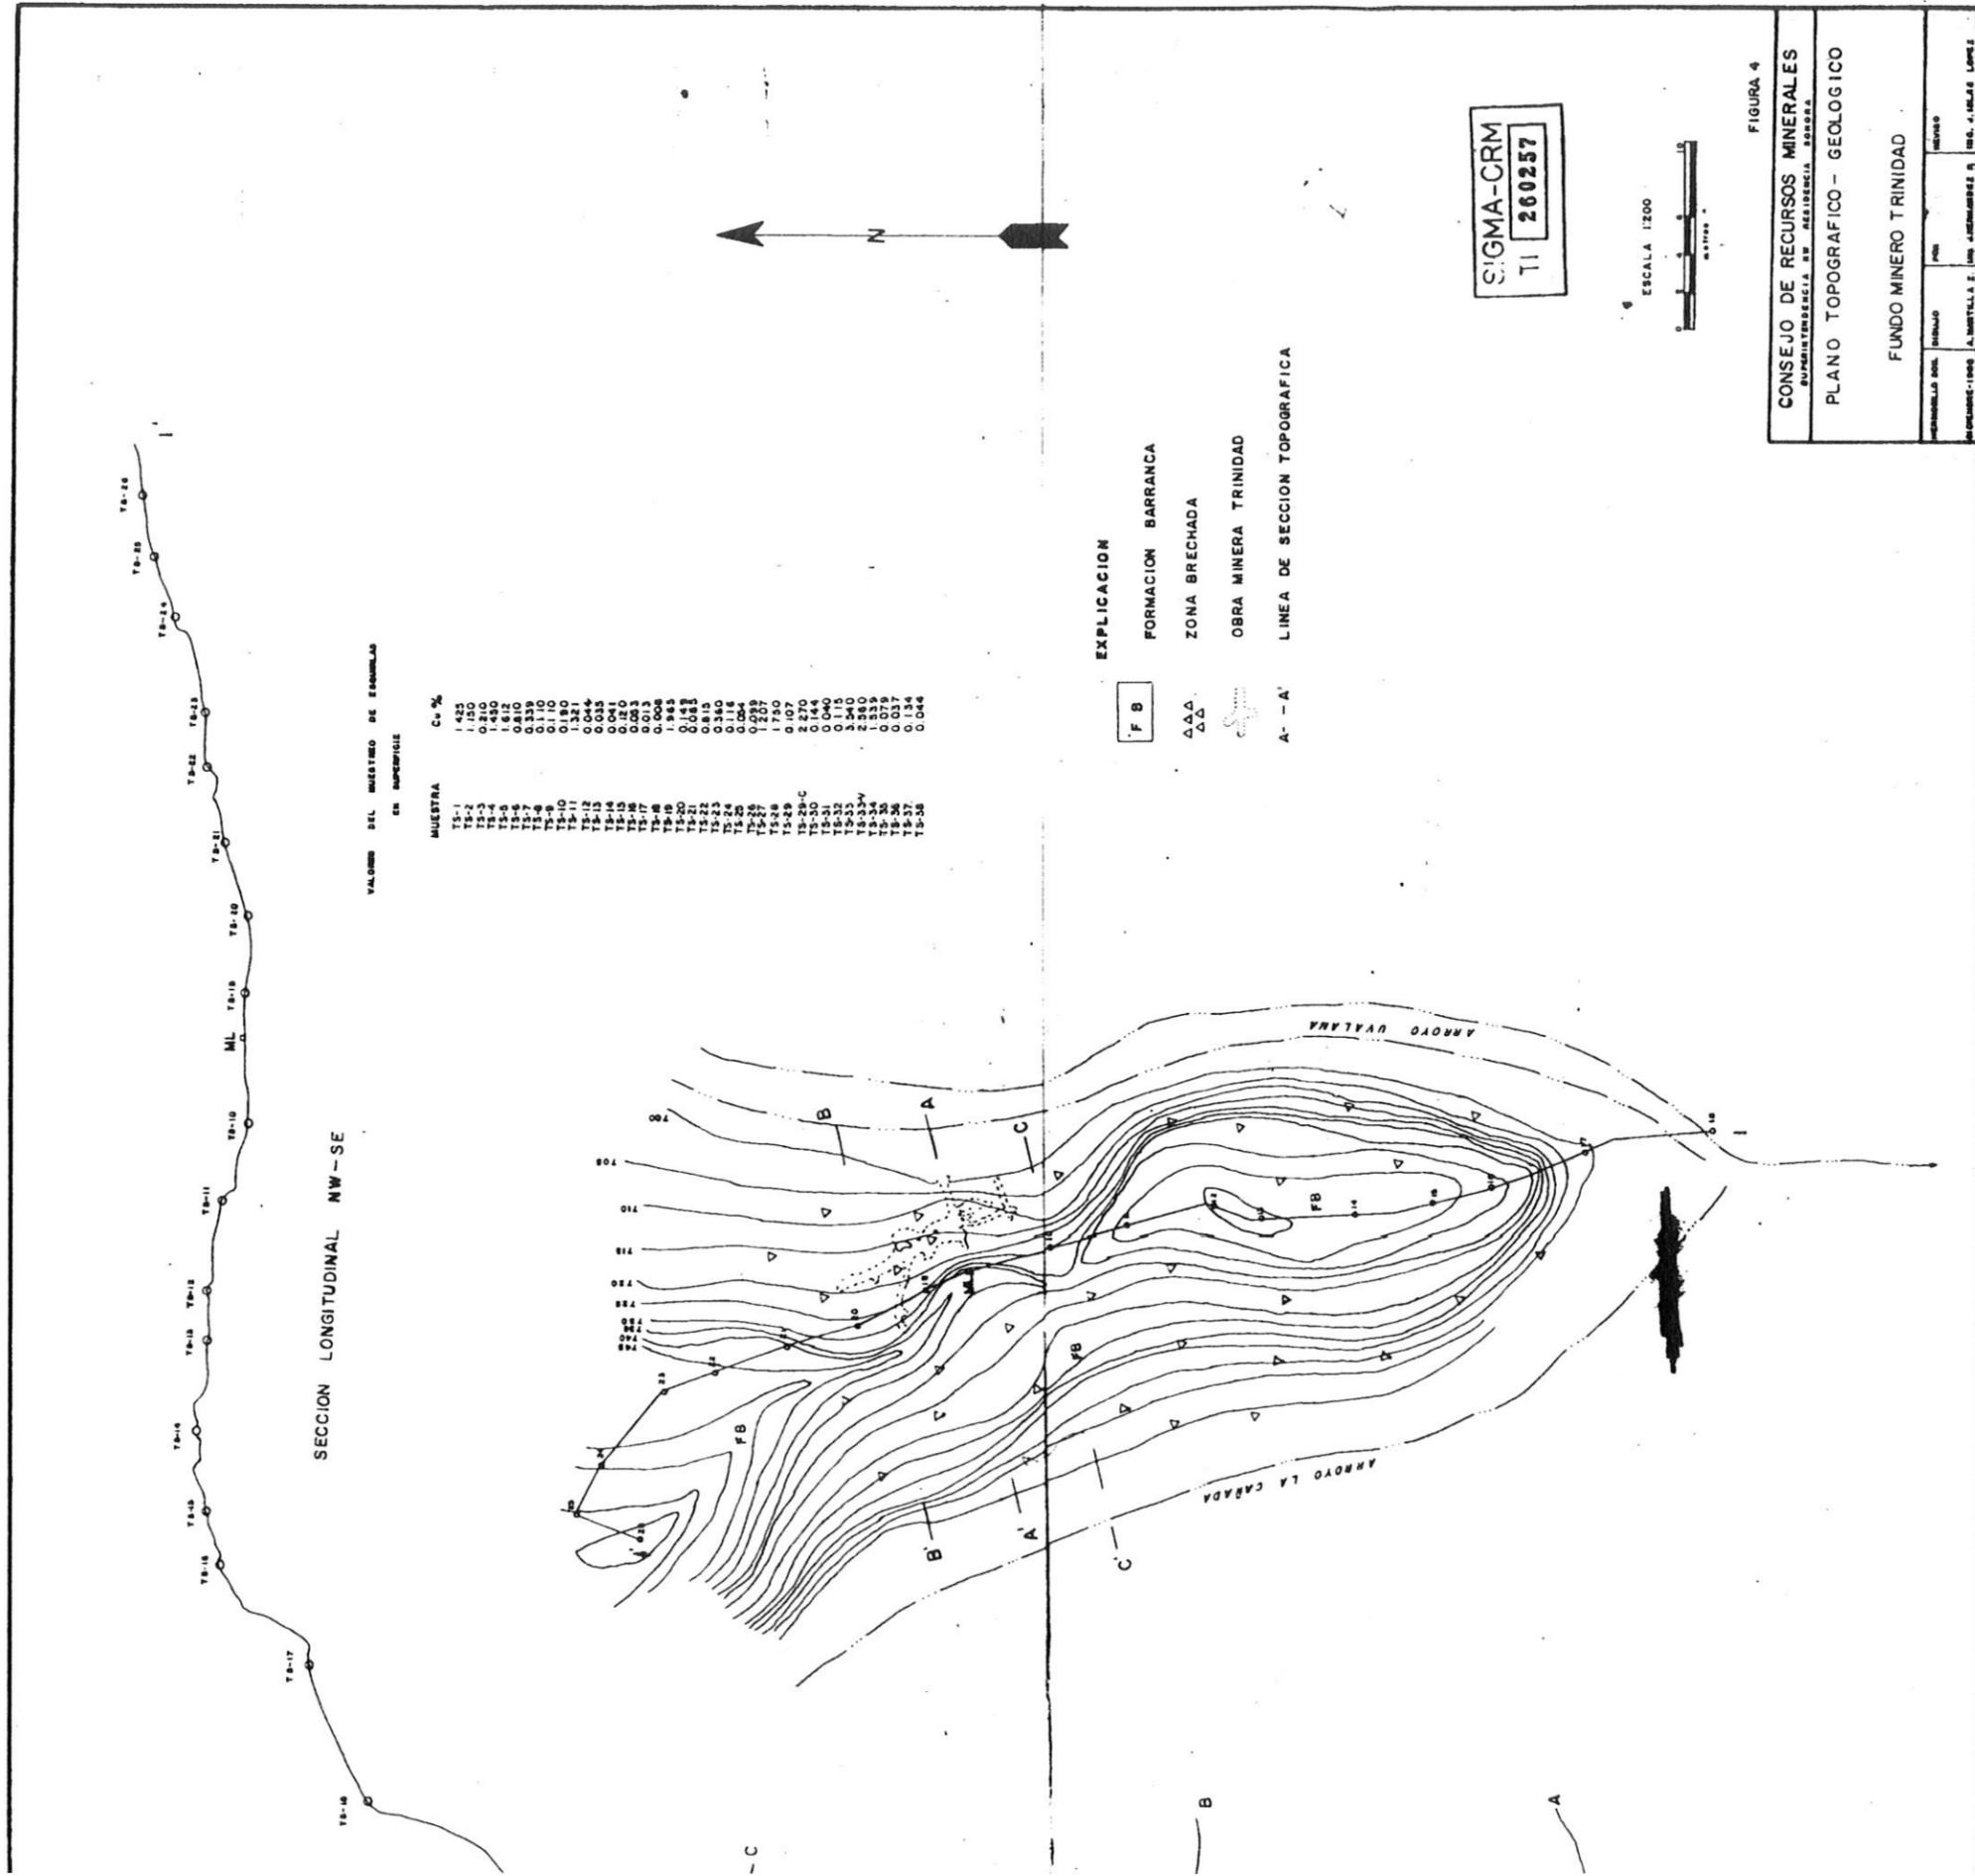
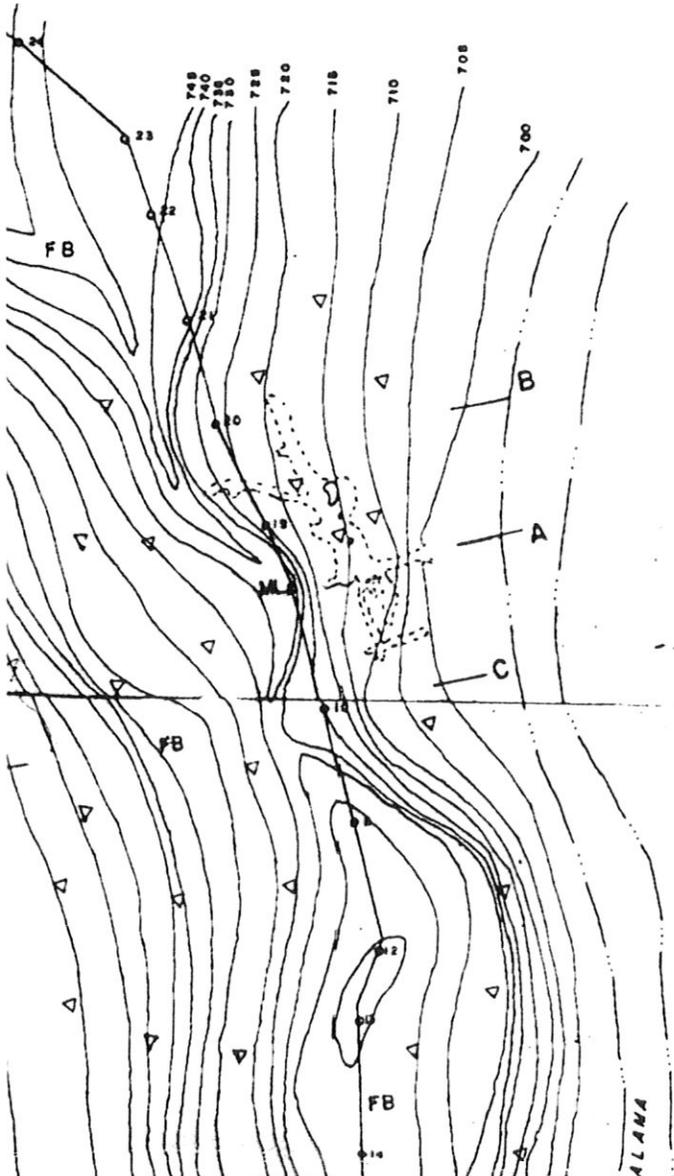
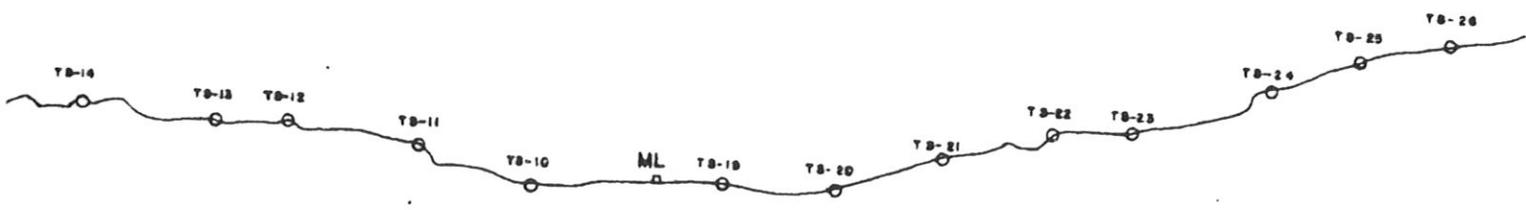
FIGURA 4

1.- Debido a que en éste depósito la mineralización está diseminada en toda la unidad brechada, el muestreo se efectuo no solamente sobre las obras directas en las estructuras más obvias, sino que también se practicó un muestreo en los grandes rebajes existentes en la parte central de la mina, colectando muestras sobre secciones transversales de ésta parte, a cada 2 metros. (Fig. 3). También se muestreo en superficie sobre secciones transversales a la dirección de las estructuras mayores - - (Fig. 4).

Se colectaron en total 88 muestras en obras Subterráneas, tanto de pared como de techo, y 40 muestras de esquirlas de roca \*Insitu\* en superficie. Los resultados de los análisis de éste muestreo, así como su localización se muestran en las Figs. 3 y 4. Para visualizar rápidamente el resultado general de éste muestreo enseguida se da un promedio general en contenido de cobre, tanto en obras mineras como en superficie.

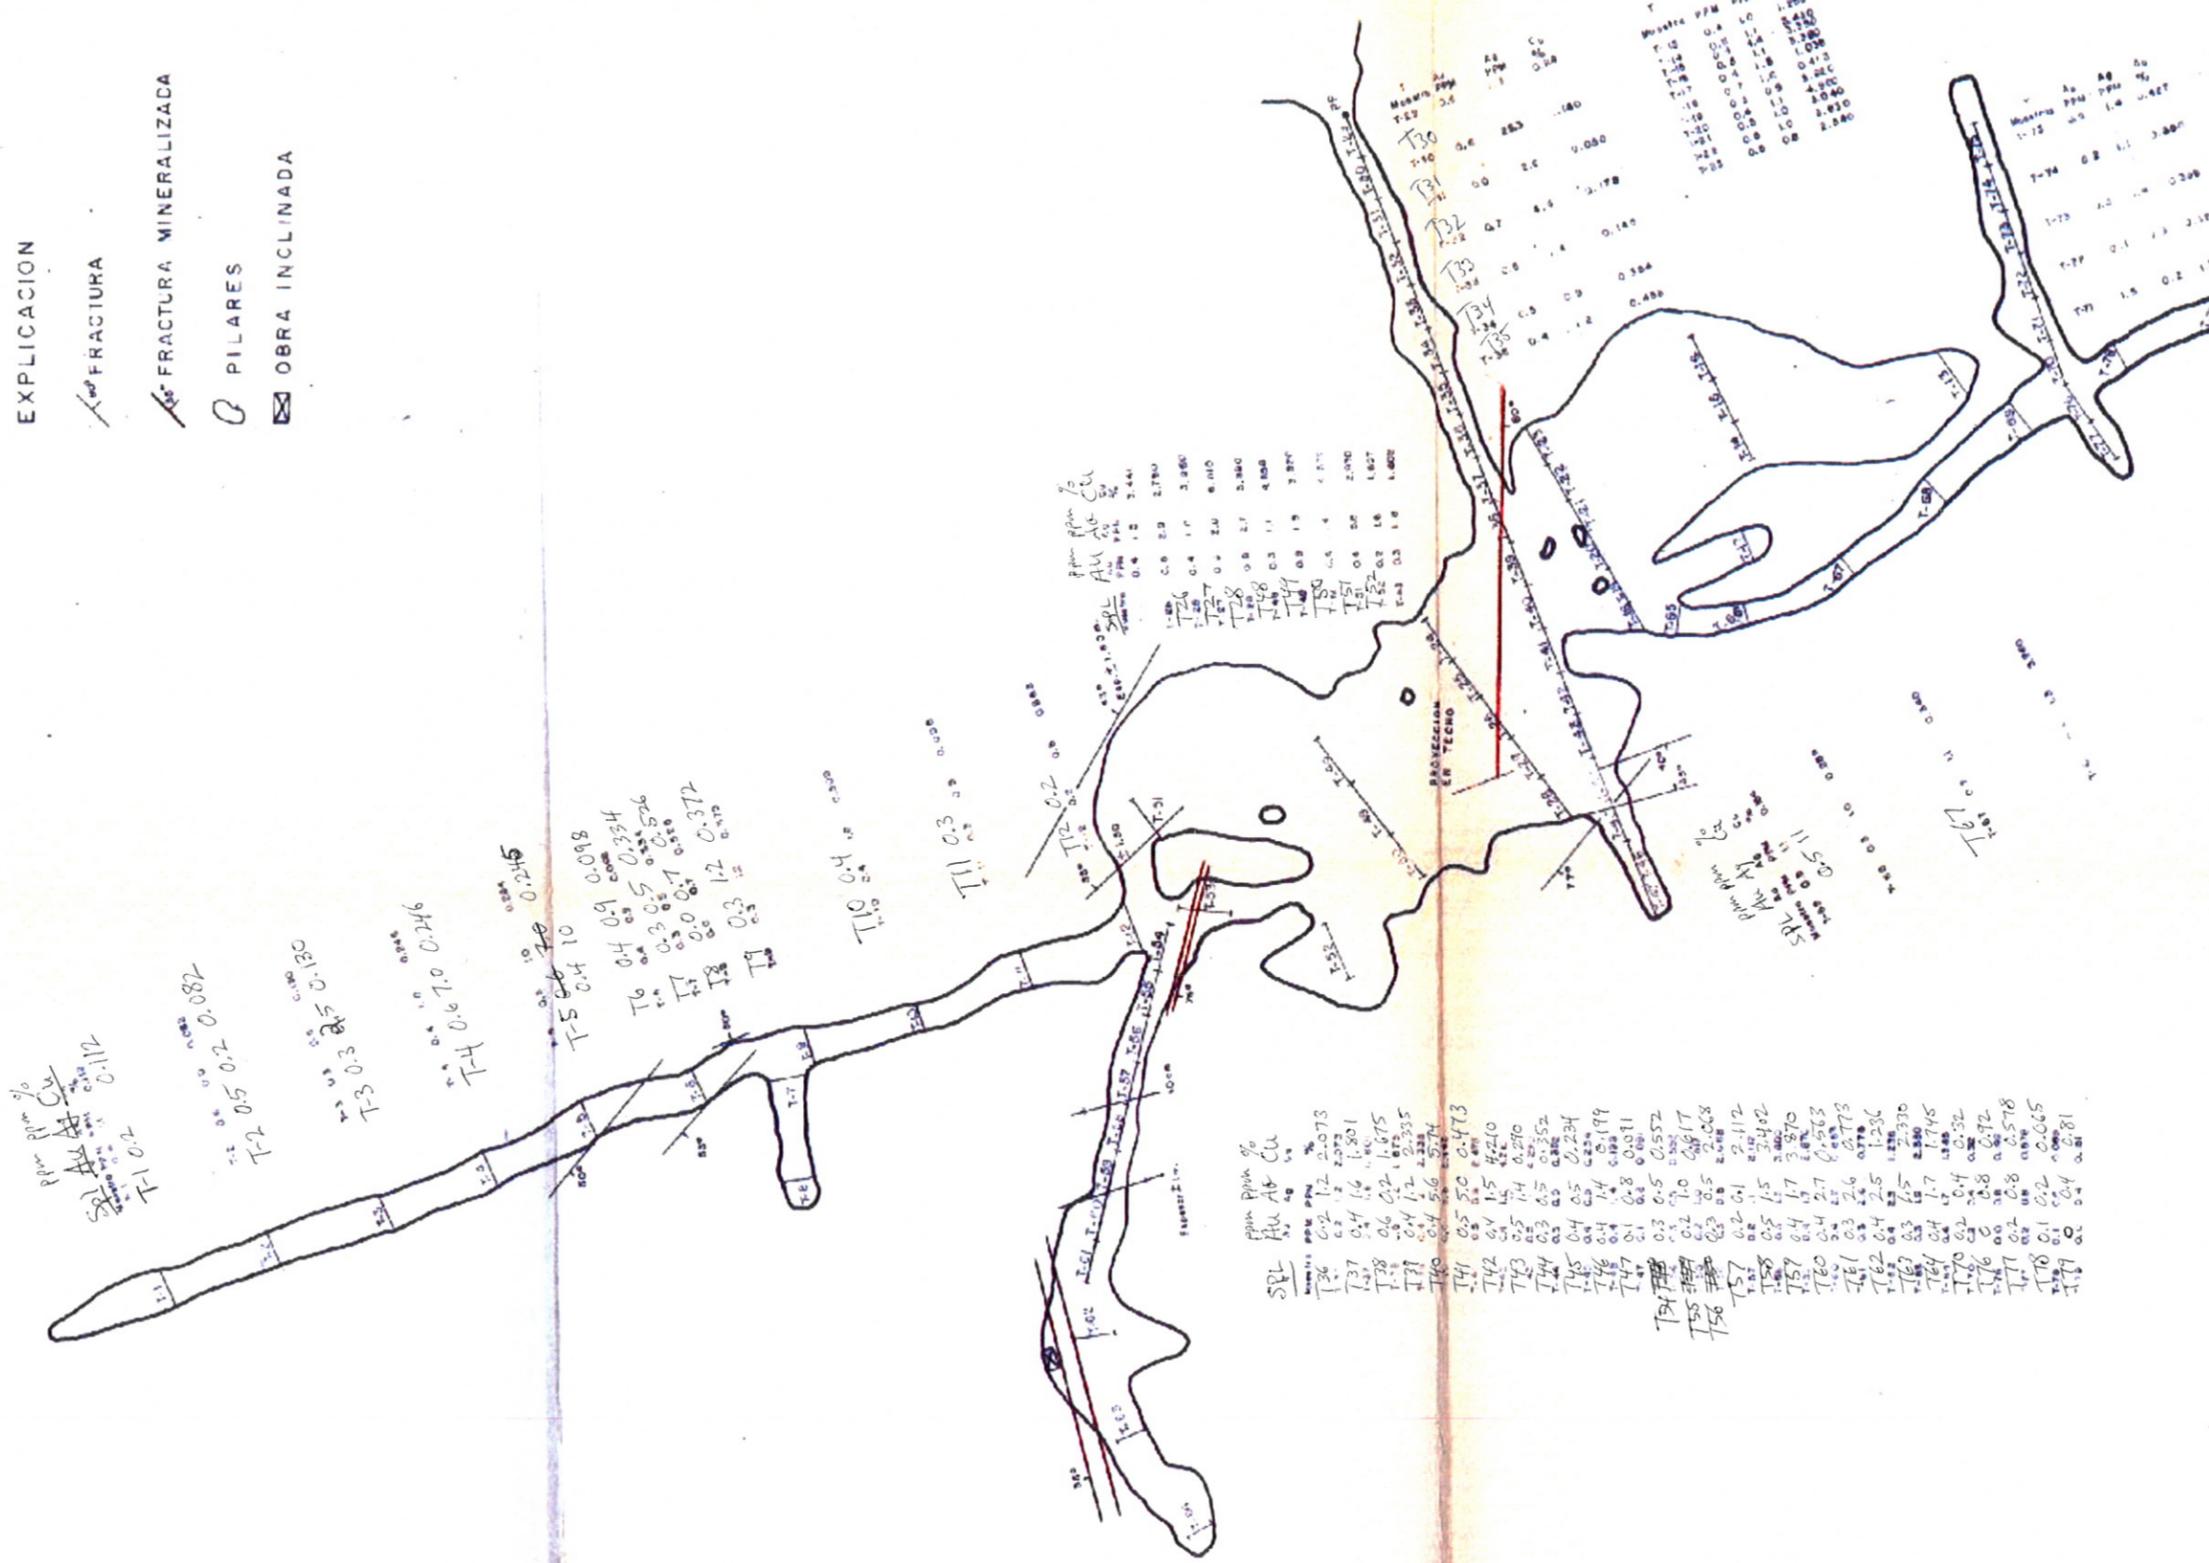
LOCALIZACION DE MUESTRAS Y RESULTADOS DE ENSAYES OBRA MINERA TRINIDAD.

MUESTREO	VALOR MAXIMO	PROMEDIO
Obras Mineras	6.01% Cu	1.6% Cu
Superficie	3.54% Cu	0.6% Cu
